JULIO DE 2022

INFORME SOBRE ESTUDIO BIOMECÁNICO, ESTRUCTURAL, ESTADO SANITARIO Y RADICULAR DE UNA ACACIA SINGULAR

VELILLA DE SAN ANTONIO

SDL, INVESTIGACIÓN Y DIVULGACIÓN DEL MEDIO AMBIENTE, S.L
WWW.SDLMEDIOAMBIENTE.COM

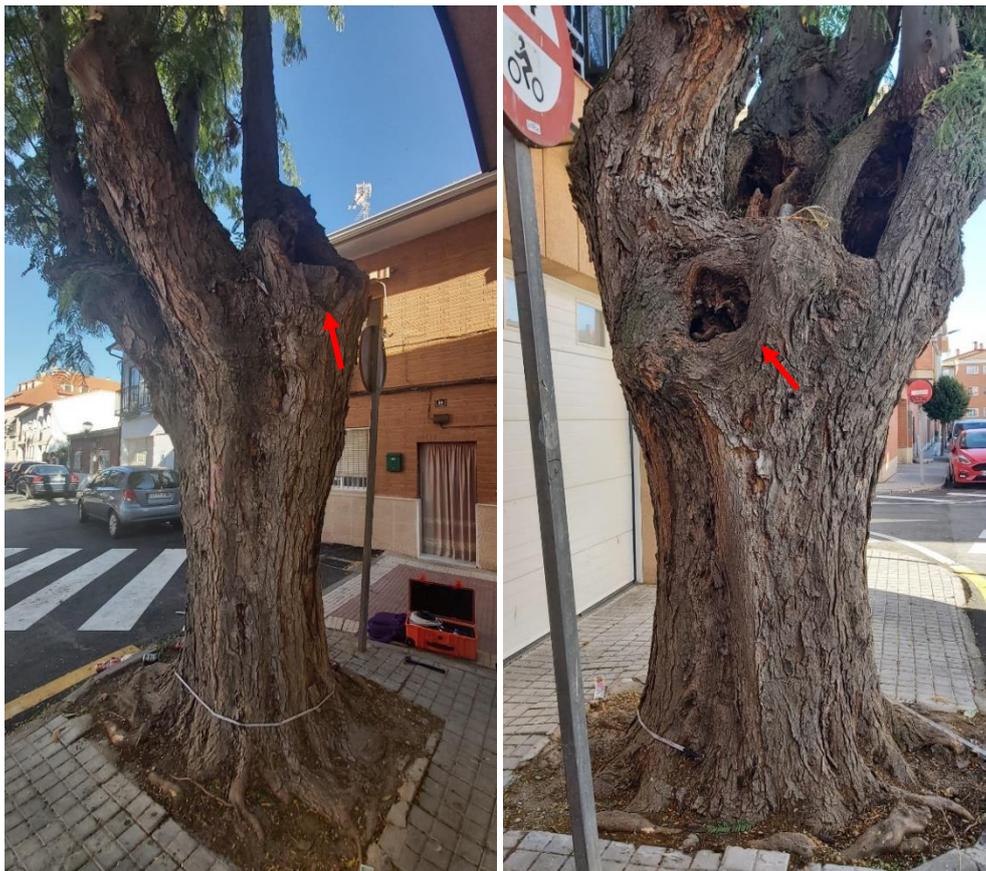
- Uno se encontraba situado en posición noreste (NE) pegado a la fachada del edificio (Imagen 4)
- El segundo se ubicaba en posición norte (N) (Imagen 4)

Imagen 4. Izquierda: herida por pérdida de cimal noreste (NE); derecha: herida por pérdida de cimal norte (N)

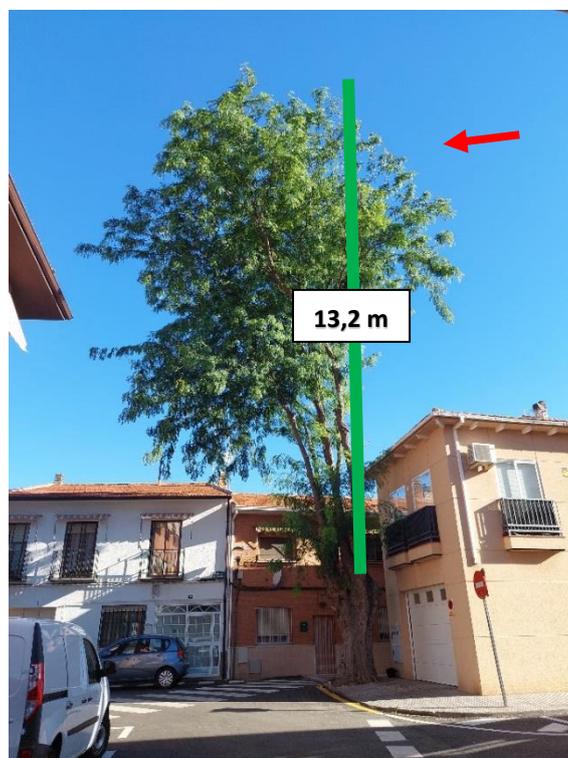
En cuanto a su posición aerodinámica es buena en todas sus orientaciones, pero dada la estructura de las ramas y cimales, existe un gran brazo de palanca ante la acción del viento que debe analizarse con detalle en apartados posteriores.

Imagen 5. Copa muy elevada con un gran brazo de palanca ante la acción del viento.

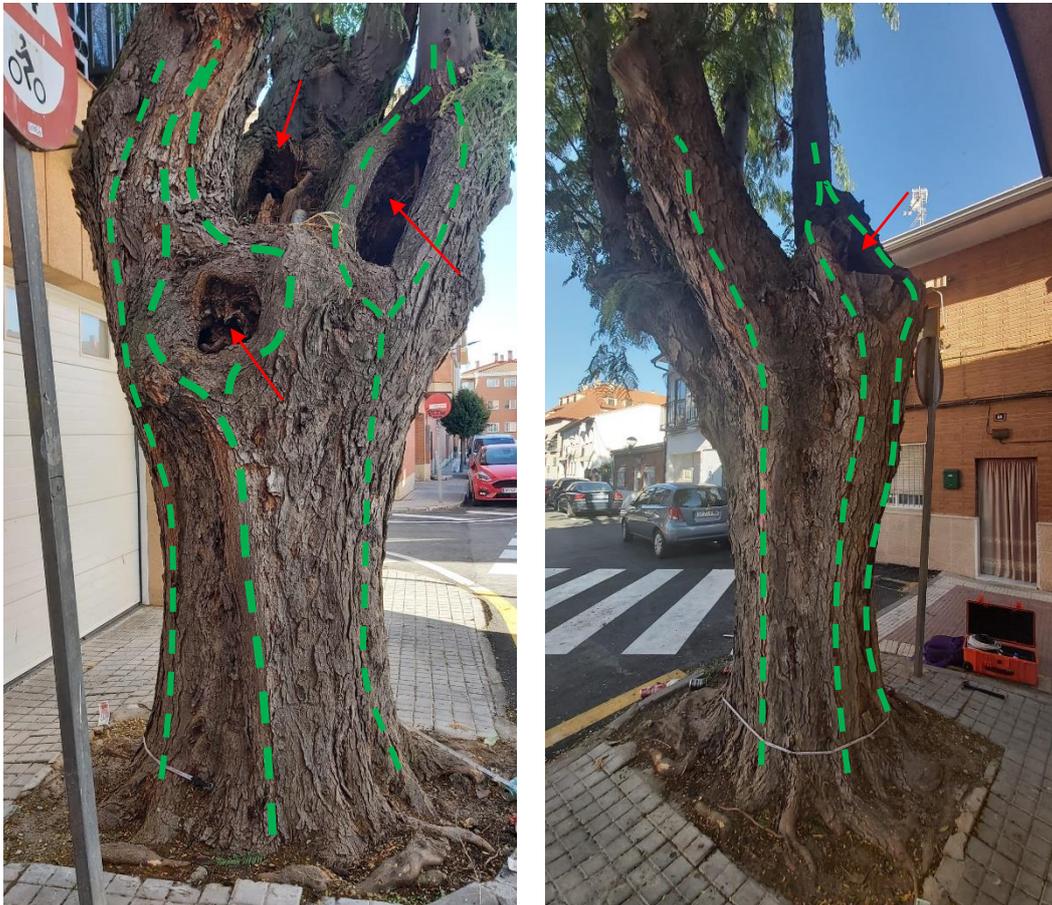
- En posición norte (N) se detectan tres heridas con oquedades y pudrición interna. Heridas que han sido el resultado de antiguas podas, en las que se incluye la eliminación del cimbal norte (N)
Alrededor de las heridas se observan buenas paredes residuales, medida de compensación generada por el individuo (buena capacidad de respuesta ante impactos)
- En posición noreste (NE) se detecta otra herida con oquedad y pudrición interna, a consecuencia de la eliminación del cimbal noreste (NE) Homólogamente al caso anterior, el árbol ha desarrollado una buena pared residual que rodea al defecto.

Dichas heridas en la cruz, favorecen la penetración de la pudrición hacia el interior del tronco, pudiendo generar problemas estructurales en caso de que el ejemplar no sea capaz de realizar una buena compensación. Tal como se ha analizado, en la parte externa se observa que el ejemplar ha desarrollado una buena compensación de heridas y presenta una vitalidad alta, para evaluar el estado interno de la madera se realizan dos tomografías en el tronco, cuyos resultados se muestran en el apartado 5.1.

Imagen 6. Izquierda: heridas con pudrición interna en posición norte; derecha: herida por pérdida de cimbal en posición noreste. En verde: buena pared residual y potentes cordones cambiales.

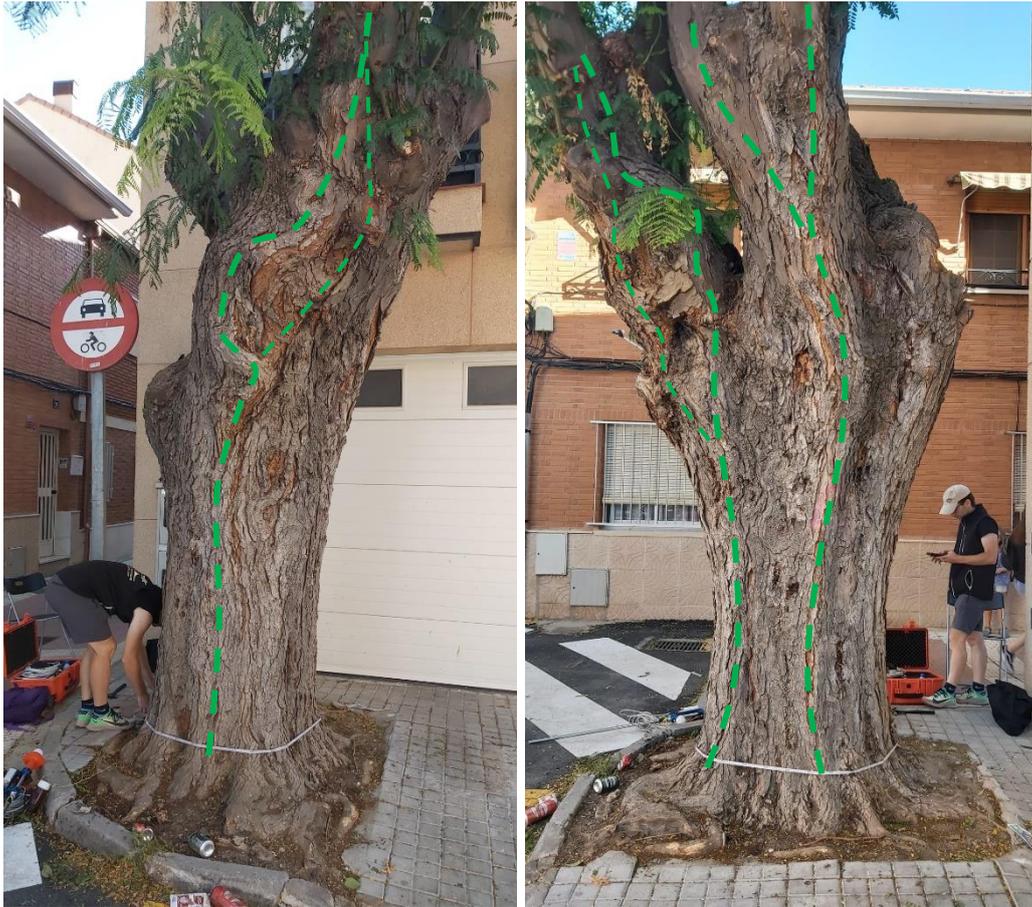
Imagen 7. En verde cordones cambiales que alimentan a los cimales y aportan resistencia estructural.

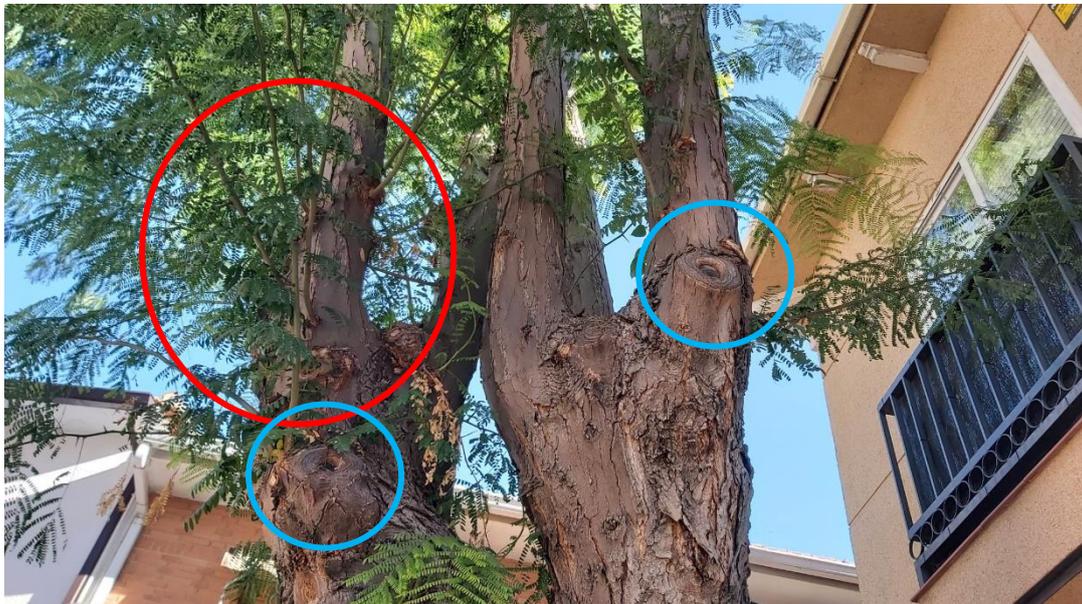
En la base de las ramas, se han detectado antiguas heridas de poda que el ejemplar está cerrando de manera adecuada mediante una buena pared residual (Imagen 8), tratándose de una nueva muestra de la buena capacidad de respuesta generada por la acacia.

Imagen 8. Compensación de antiguas heridas de poda, con una buena pared residual (azul). También se observa la abundancia de reiterados (rojo)

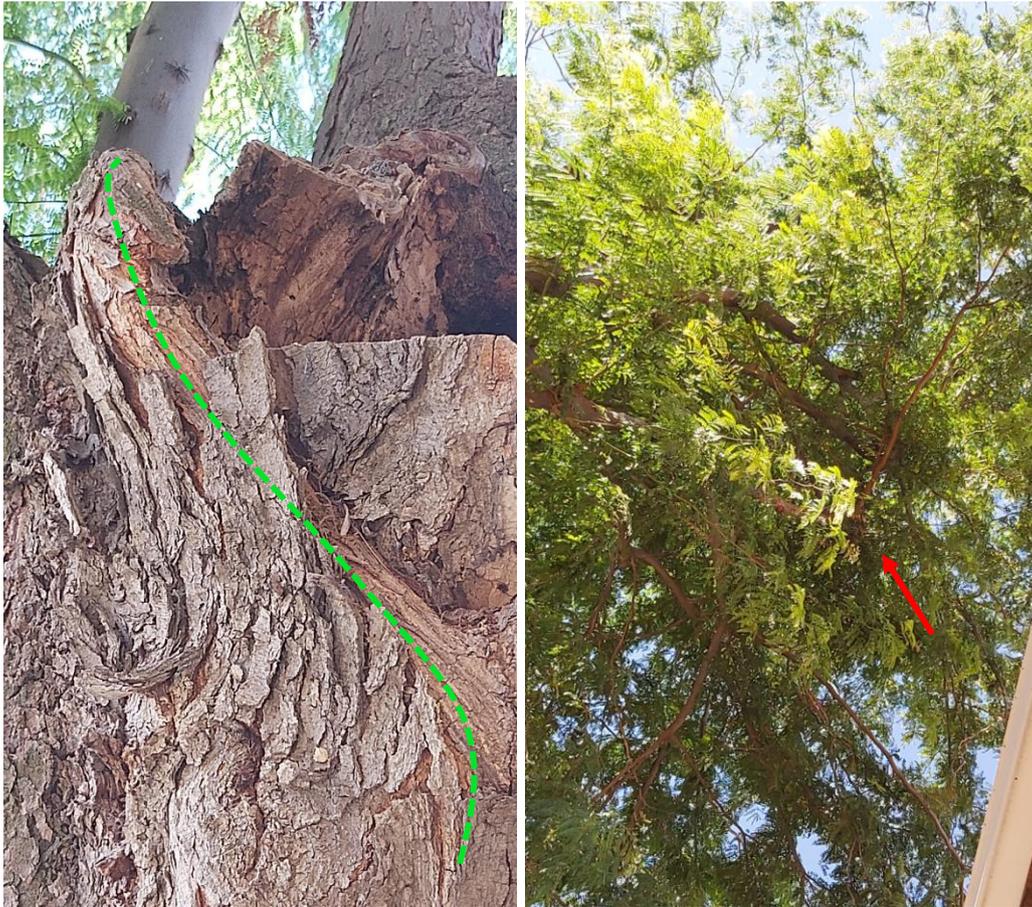
Imagen 9. Izquierda: pared residual alrededor de la herida por la pérdida del cimbal noreste (NE); derecha: múltiples reiterados con malas inserciones.

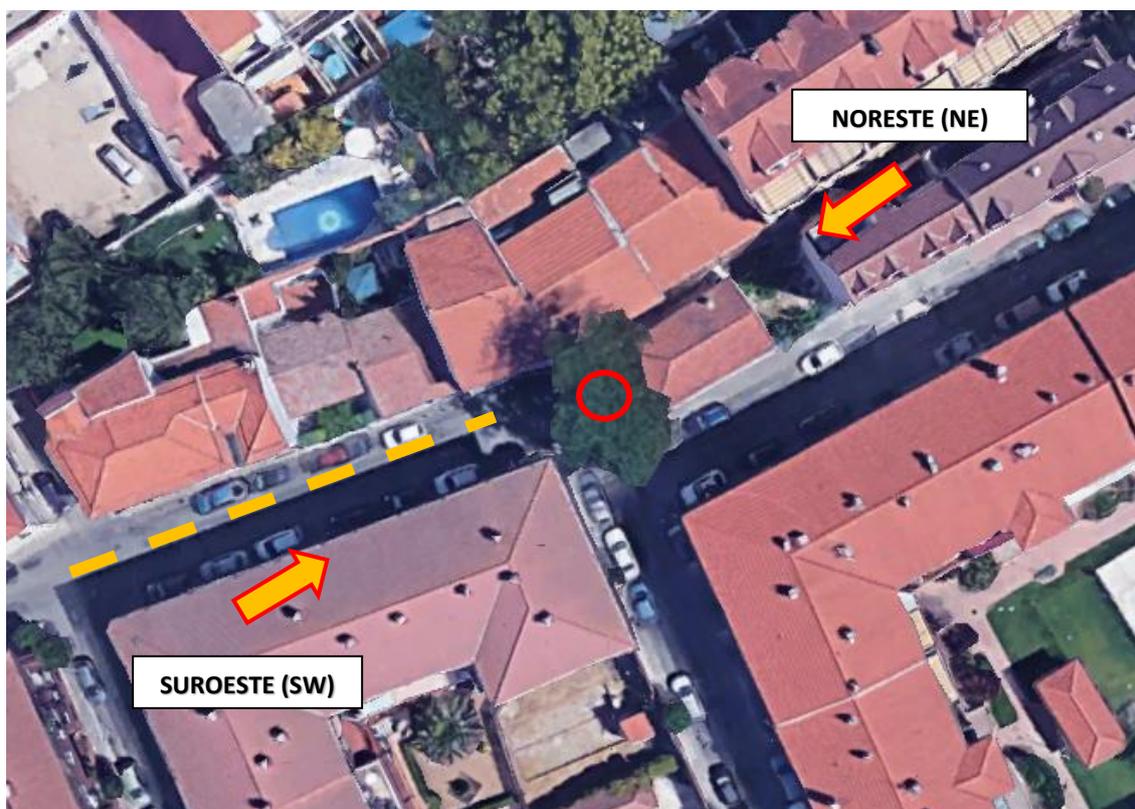
Tal como se puede observar en la Imagen 10, la acacia objeto de estudio se encuentra parcialmente protegida de los vientos dominantes noreste (NE), por los edificios contiguos, sin embargo, dada la altura superior de la copa respecto a los edificios, la protección otorgada no es eficaz. Por otra parte, los vientos dominantes y de mayor intensidad procedentes del suroeste (SE), podrían transcurrir encajonados en la calle y tener una incidencia directa sobre el ejemplar objeto de estudio.

Imagen 10. Representación de vientos dominantes en la zona objeto de estudio. En rojo la ubicación del árbol; en negro vientos dominantes con protección parcial; en naranja vientos dominantes con mayor exposición.

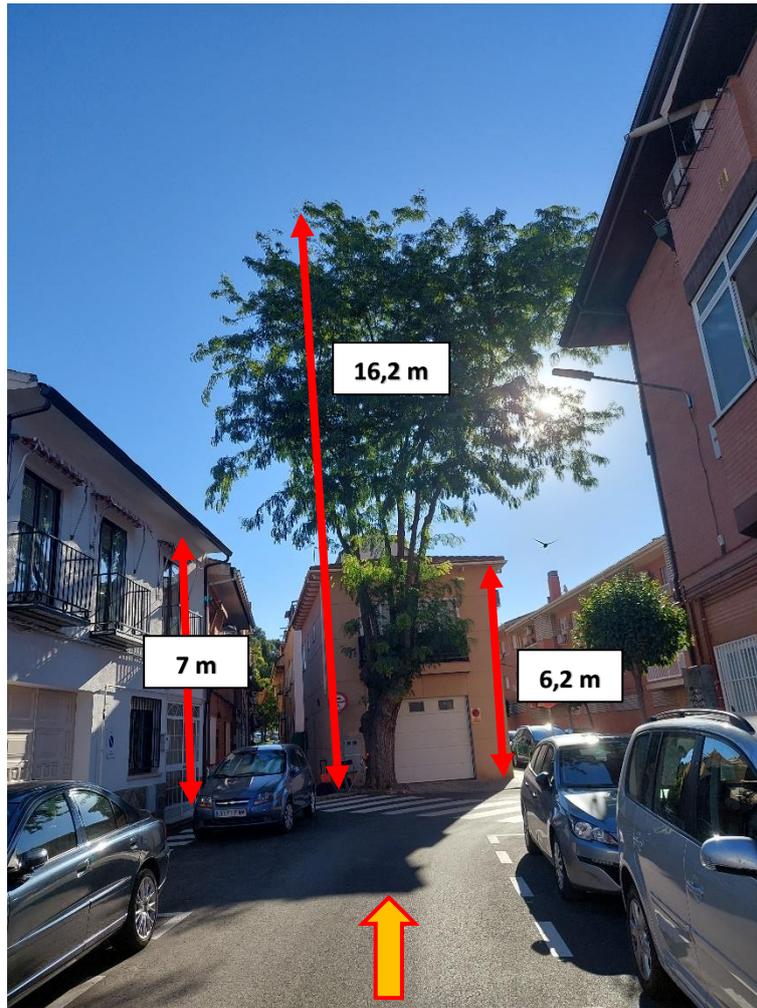
En posición suroeste (SW), vientos dominantes y de rachas máximas, puede producirse un encajonamiento del viento a través del vial, lo que sumado a una altura de los edificios claramente inferior a la del árbol (Imagen 11 e Imagen 12), genera una gran exposición al viento. Los cimales elevados de la copa y la exposición al viento, conlleva un riesgo asociado derivado de la vela y del efecto palanca generado en la copa.

Imagen 11. Perspectiva desde el suroeste (SW), vientos encajonados en vial y edificios de menor altura que el ejemplar.

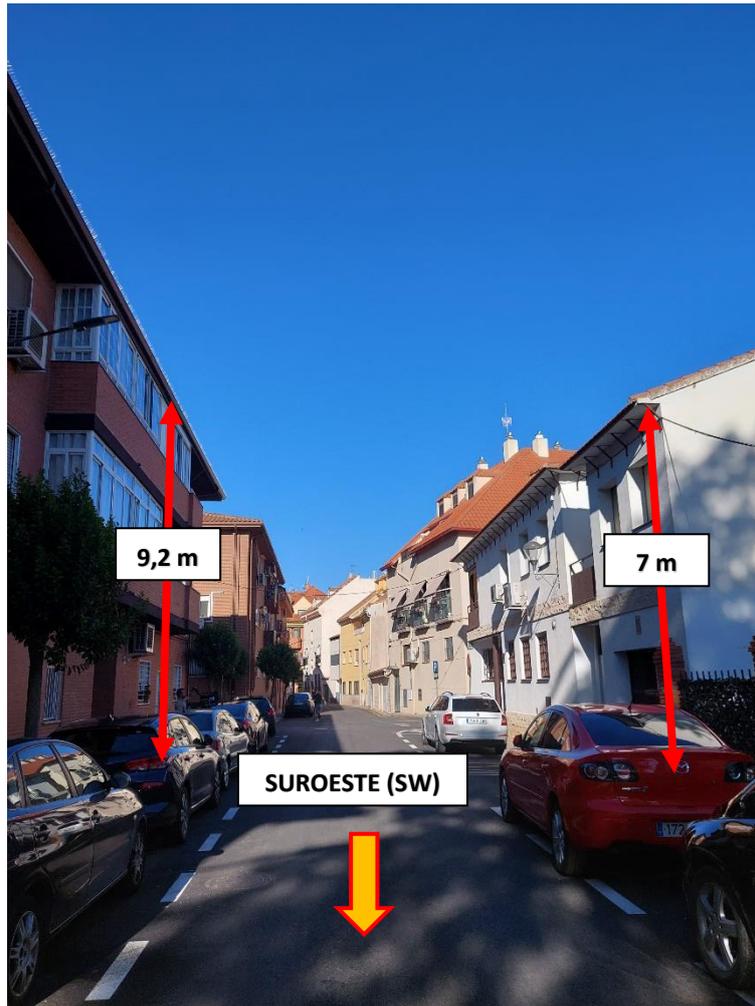
Imagen 12. Perspectiva del vial que se encuentra enfrente de la acacia y sobre el que se pueden encajonar los vientos del suroeste (SW)

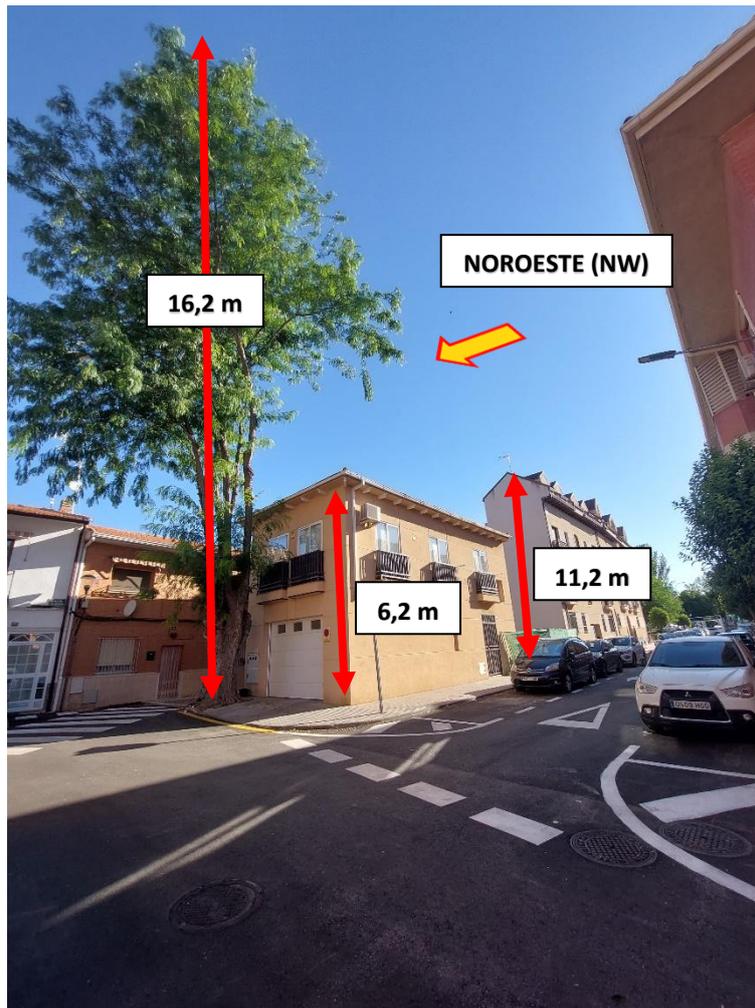
Respecto a los vientos dominantes del noreste (NE) no existe una protección eficaz por parte de los edificios contiguos, ya que la copa del ejemplar se proyecta por encima de ellos (Imagen 13) La incidencia directa del viento sobre la parte superior de la copa, genera una gran fuerza de palanca sobre los cimales.

Imagen 13. Perspectiva desde el sur (S), se observa que a pesar de la presencia de edificios existe una exposición elevada frente a los vientos dominantes del noroeste (NW)

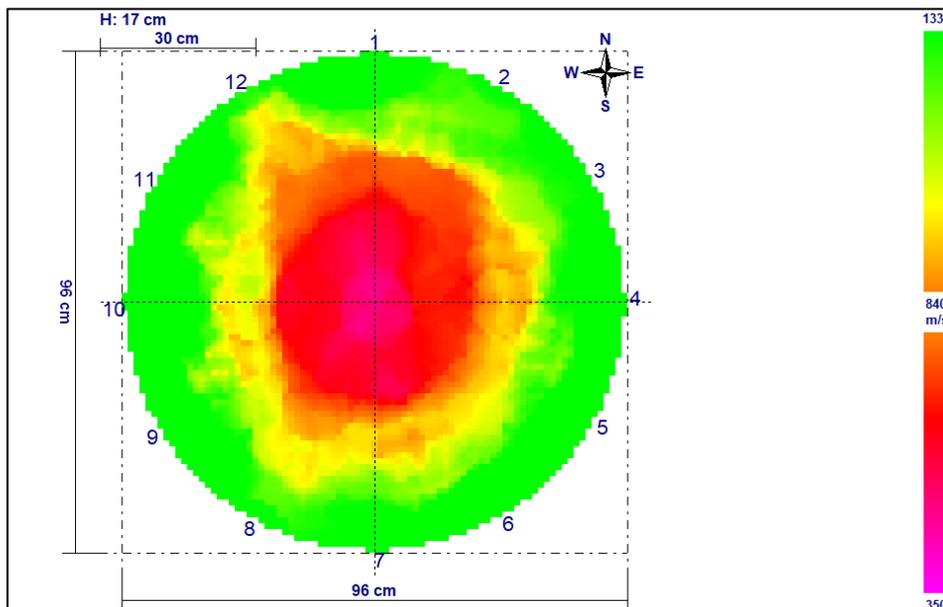
Gráfico 3. Resultados de la tomografía en la base del tronco.

Tal como se muestra en el Gráfico 3 la madera en peor estado se focaliza en la zona central del tronco (tonos rojizos), mientras que en la parte externa mantiene un excelente estado de la madera (tonos verdes, es la zona correspondiente a la albura que es la encargada de proporcionar estabilidad) Dicho resultado indica que la pudrición ha penetrado desde la cruz hacia abajo, estando situada la pudrición justo en la zona central puesto que el árbol ha realizado una excelente compartimentación para evitar que la pudrición se propague por la albura (zona externa)

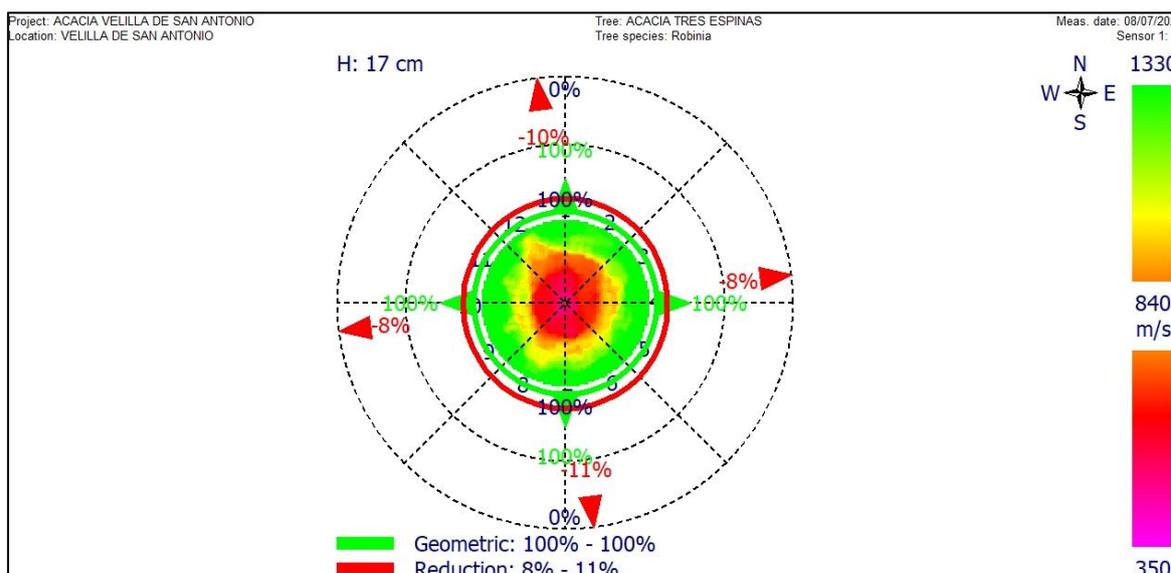
Gráfico 4. Gráfico mecánico de tomografía realizada en la base del tronco.

El gráfico mecánico muestra el momento de resistencia para todas las direcciones del viento y la pérdida de fuerza porcentual y de resistencia mecánica debido a los defectos de la madera. Tal como se observa en el Gráfico 4, no se detecta una pérdida de fuerza significativa en ninguna orientación (pérdidas del 8 y 10%) esto se debe a que la pudrición muestra una forma simétrica y muy localizada en la zona central. No existen daños en la albura que impliquen una pérdida de resistencia en determinadas posiciones.

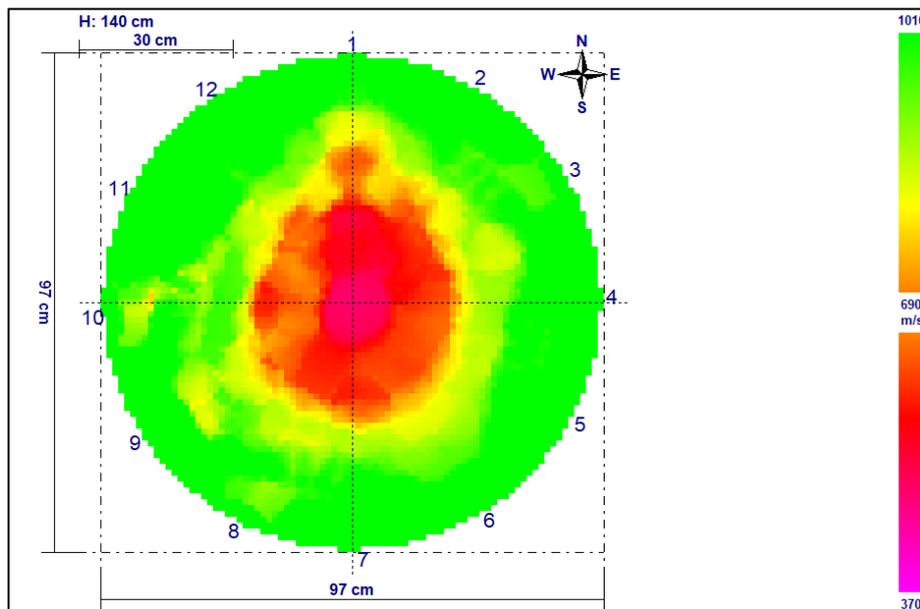
Gráfico 5. Resultados de la tomografía a 1,40 m de la base.

Se obtienen resultados homólogos a la tomografía en la base. De esta manera se confirma la buena compensación llevada a cabo por el ejemplar, limitando la pudrición a la zona central del tronco. Igualmente queda de manifiesto en el gráfico mecánico donde no se detecta una pérdida de fuerza significativa en ninguna orientación (defecto en la madera equilibrado y concentrado en la zona central del tronco)

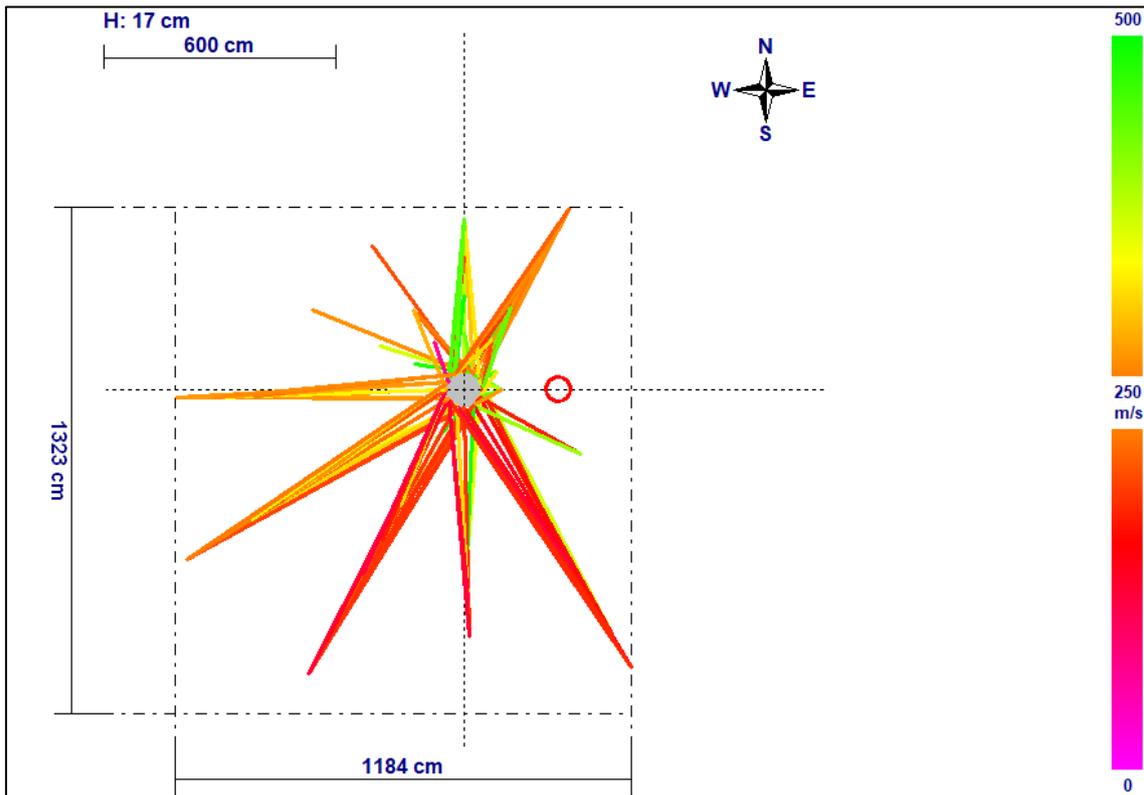
Gráfico 7. Estado y localización de raíces según la tomografía sónica detectada.

A través de la tomografía se puede observar en el Gráfico 7 y en la Imagen 16 una distribución algo irregular de raíces, esto se debe a la limitación para llevar a cabo mediciones en el sector este (E), motivado por la presencia de la fachada de una vivienda. En cuanto al resto de orientaciones se detecta una buena distribución y extensión de raíces, especialmente en la posición sur y oeste, pues es una zona de carretera donde no existe limitación para realizar las mediciones y se establece conexión con las raíces hasta los 7 – 8 metros de distancia.

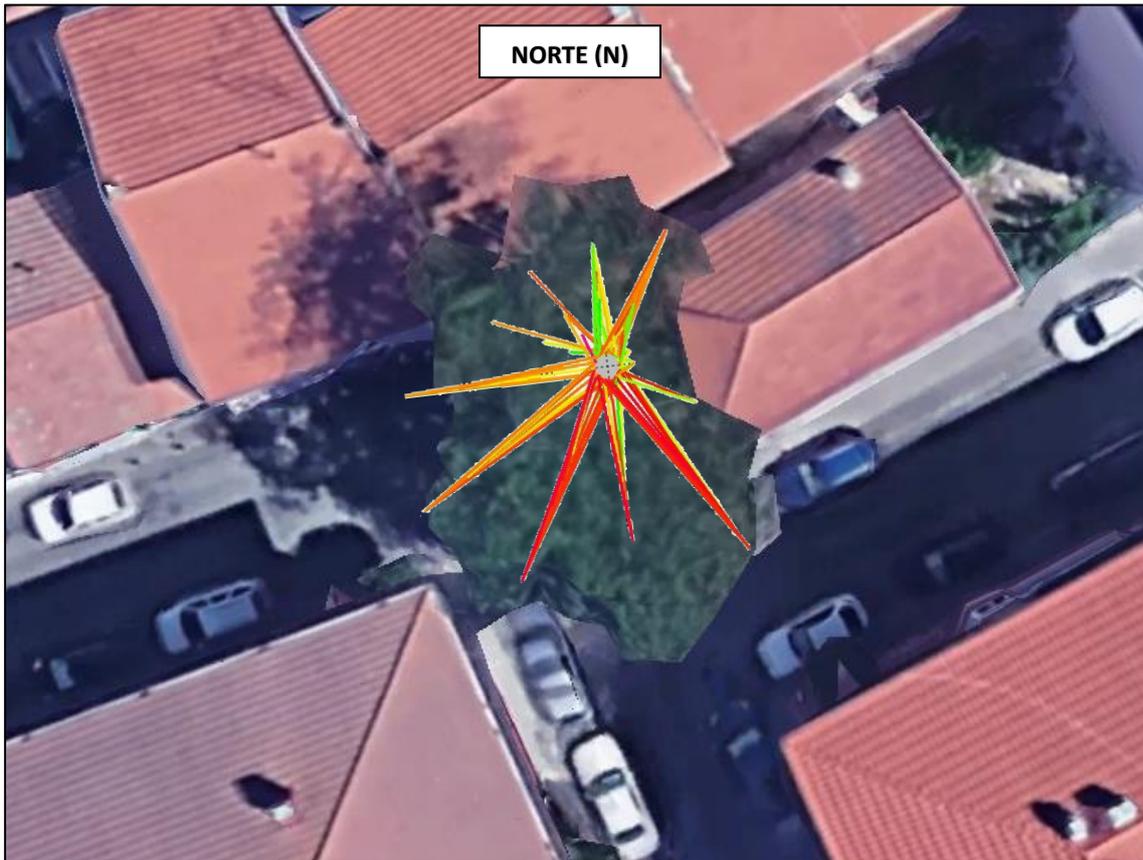
En la orientación norte (N) se establece conexión con el sistema radical hasta las fachadas de los edificios contiguos que impiden continuar con las mediciones a mayor distancia.

Imagen 16. Representación del sistema radical obtenido durante la realización de la tomografía, se observa la limitación para realizar mediciones en el sector este (presencia de vivienda)

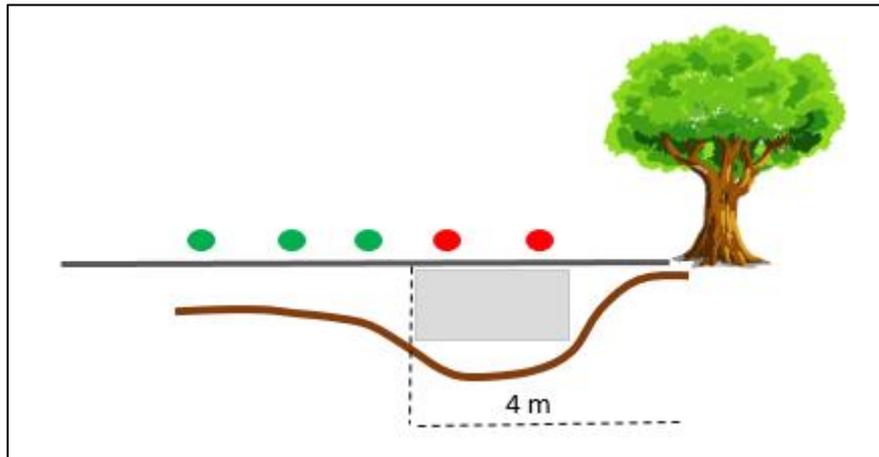
Durante la realización de la tomografía, se detecta que en el sector sur y oeste existe una escasa conectividad en una franja comprendida entre los 2 y 4 m, a partir de la cual se establecen mejores conexiones con el sistema radical. Esto puede deberse a la existencia de una canalización o la realización de obras en ese tramo, impidiendo que las raíces se desarrollen en profundidad (dificultando la conexión), y una vez superada dicha franja las raíces disminuyen su profundidad, permitiendo establecer una buena conexión con ellas a partir de los 4 m de distancia (Imagen 17)

Imagen 17. Simulación del posible comportamiento del sistema radical en posición sur y oeste, en base a las mediciones realizadas. En rojo puntos sin conectividad y en verde puntos con buena conexión con las raíces.

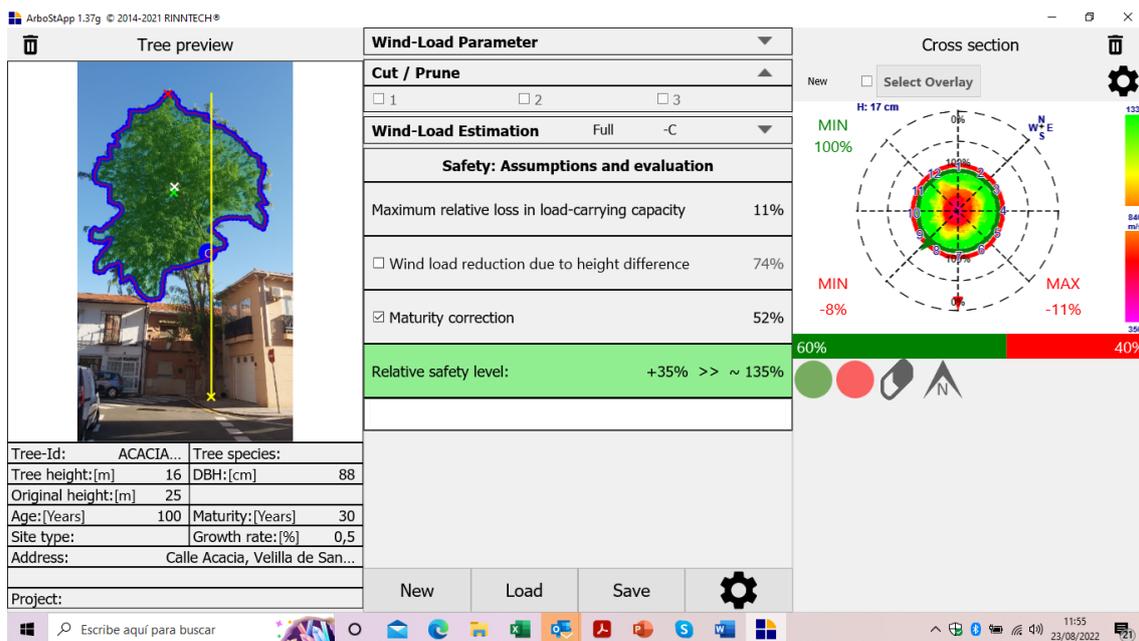
El análisis desde la base muestra un nivel de estabilidad adecuado (Imagen 19).

Imagen 19. Índice de estabilidad calculado en la base del árbol, resultado del estudio de biodinámica con el programa ARBORSTAPP.

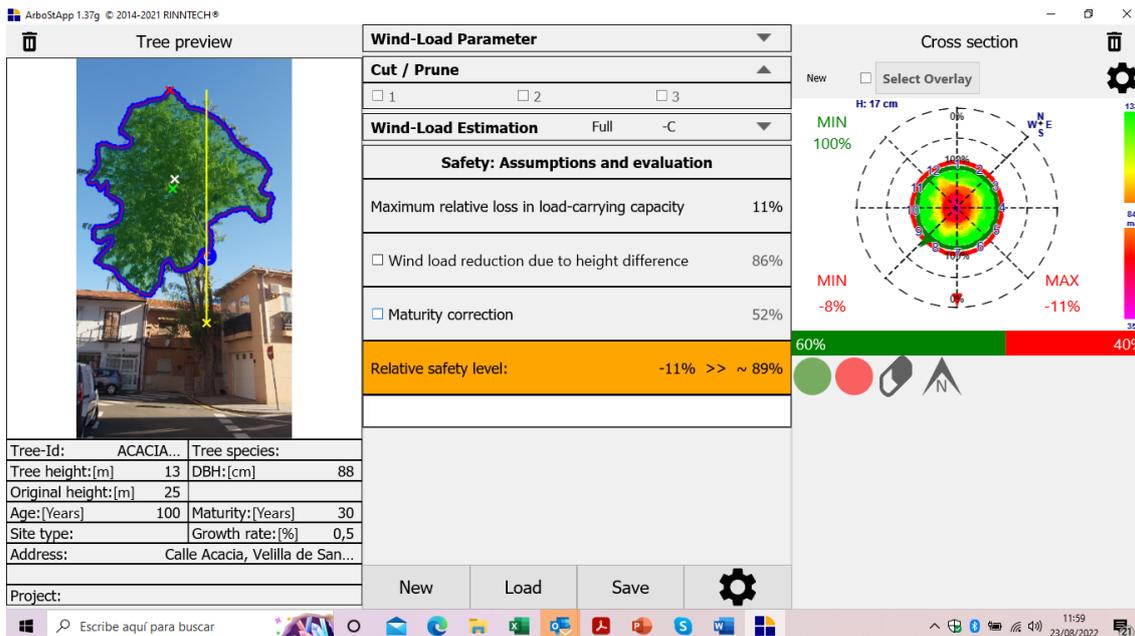
El defecto principal de la acacia se encuentra en la cruz y en la longitud de sus ramas. Por ello, se ha realizado un nuevo análisis considerando la cruz como elemento más vulnerable a la rotura. Los resultados obtenidos muestran que en este punto el árbol presenta un nivel de estabilidad de PRECAUCIÓN (imagen 20) por lo que es conveniente realizar una reducción de copa semejante a la imagen 21, para conseguir un nivel de seguridad mayor.

Imagen 20. Índice de estabilidad calculado para el ejemplar en cuestión (defecto en la cruz), resultado del estudio de biodinámica con el programa ARBORSTAPP.

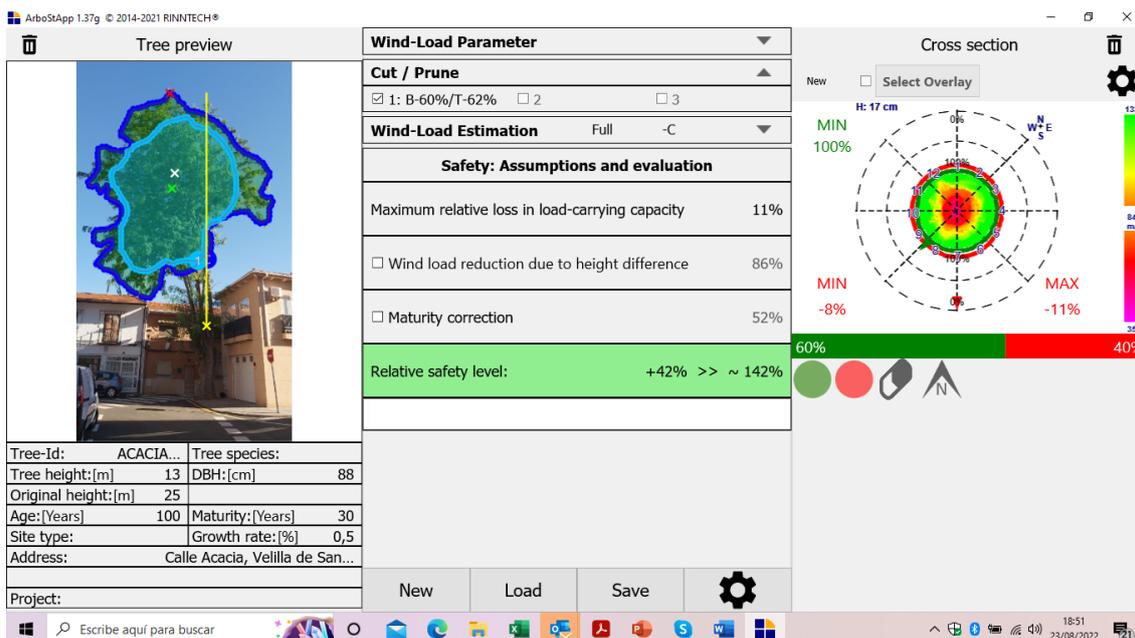
Imagen 21. Índice de estabilidad calculado para el ejemplar en cuestión (defecto en la cruz), resultado del estudio de biodinámica con el programa ARBORSTAPP

Con reducciones de copa entre un 10 y un 15% se consiguen mejoras de la estabilidad considerables, más teniendo en cuenta que el índice de estabilidad obtenido no presenta gravedad.
