JULIO DE 2022

INFORME SOBRE ESTUDIO BIOMECÁNICO, ESTRUCTURAL, ESTADO SANITARIO Y RADICULAR DE UNA ACACIA SINGULAR

VELILLA DE SAN ANTONIO

SDL, INVESTIGACIÓN Y DIVULGACIÓN DEL MEDIO AMBIENTE, S.L
WWW.SDLMEDIOAMBIENTE.COM

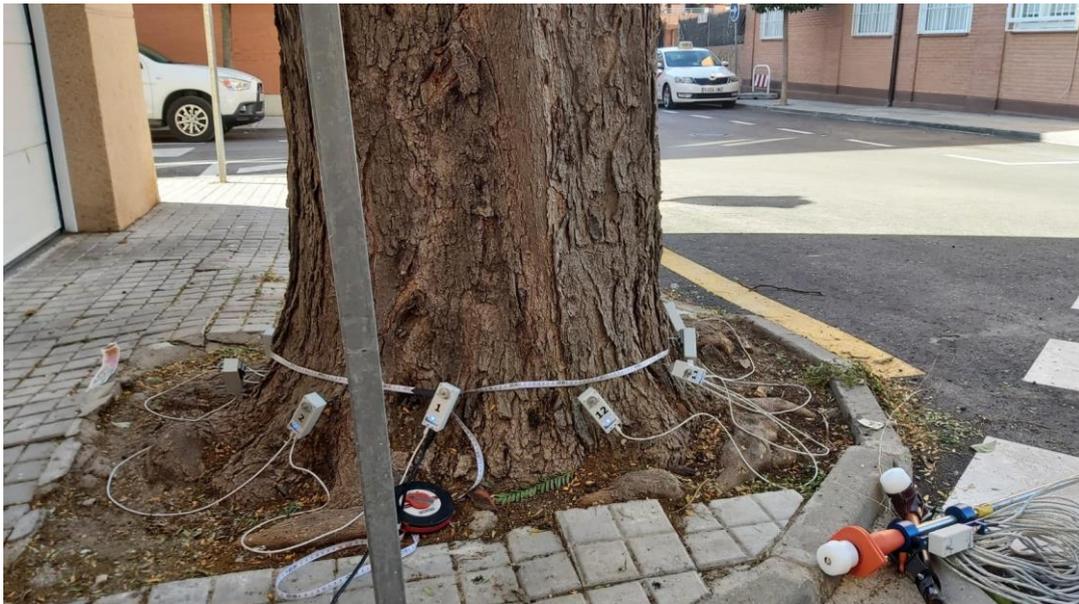
Se colocaron 12 sensores alrededor del tronco, situados a una distancia de 25-30 cm cada uno y a 17 cm de altura desde el suelo. Se coloca el sensor nº 1 en orientación norte y los demás a continuación siguiendo el sentido de las agujas del reloj.

Imagen 14. Realización de tomografía en la base del tronco.

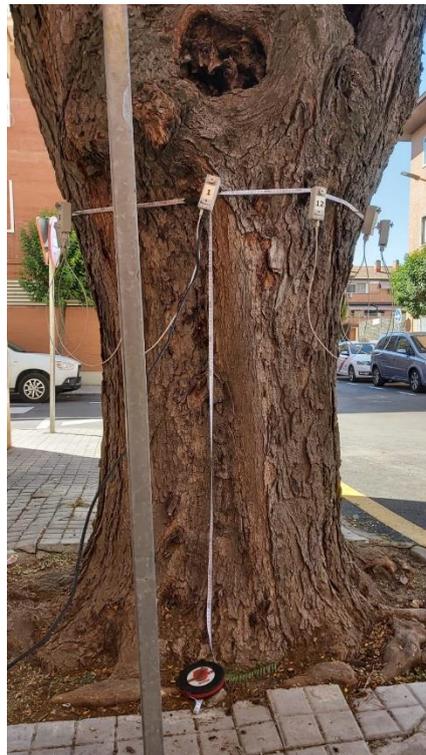
Se colocaron 12 sensores alrededor del tronco, situados a una distancia de 25-30 cm cada uno y a 140 cm de altura desde el suelo. Se coloca el sensor nº 1 en orientación norte y los demás a continuación siguiendo el sentido de las agujas del reloj.

Imagen 15. Realización de tomografía a 1,40 m de la base.

Se obtienen resultados homólogos a la tomografía en la base. De esta manera se confirma la buena compensación llevada a cabo por el ejemplar, limitando la pudrición a la zona central del tronco. Igualmente queda de manifiesto en el gráfico mecánico donde no se detecta una pérdida de fuerza significativa en ninguna orientación (defecto en la madera equilibrado y concentrado en la zona central del tronco)

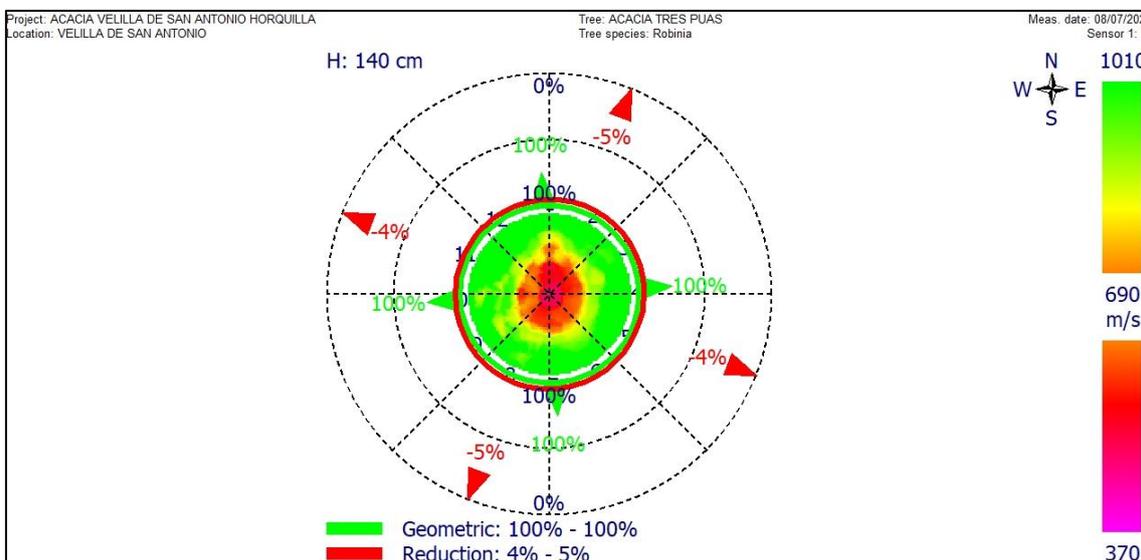
Gráfico 6. Gráfico mecánico de tomografía realizada a 1,40 m de la base.

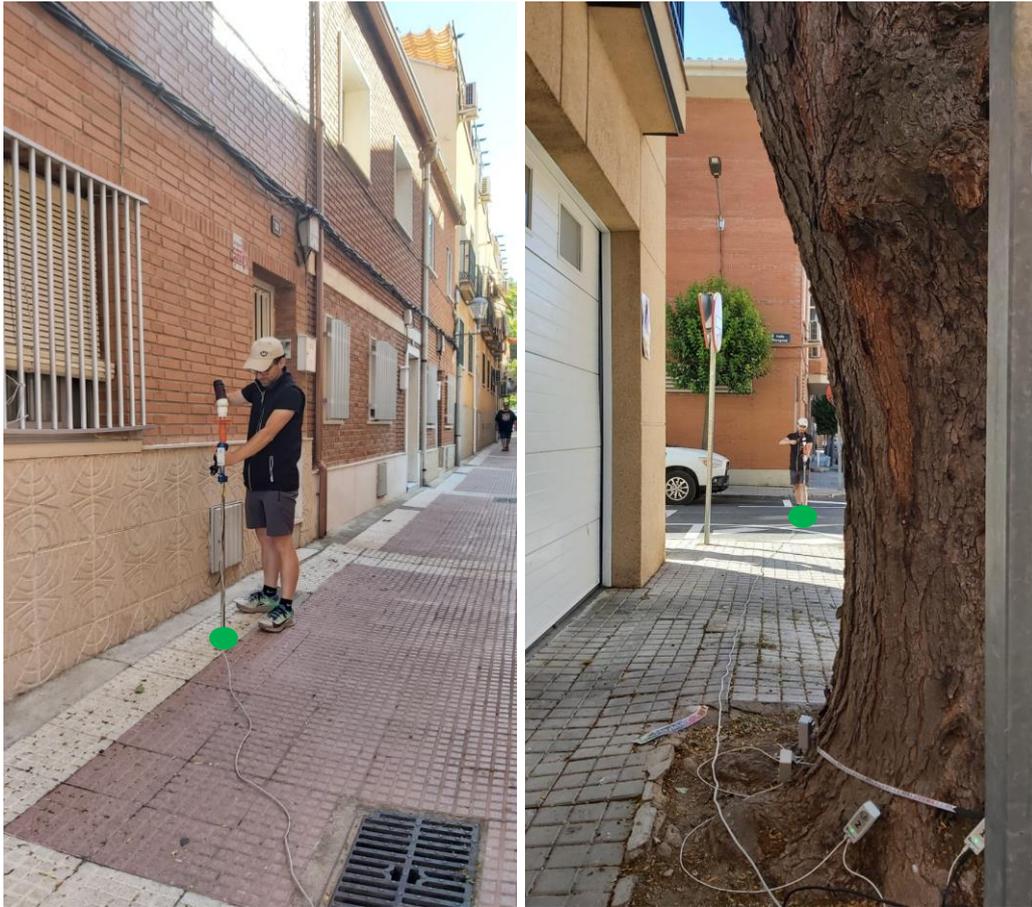
En cuanto al estado de las raíces, es en la zona sur donde las raíces se encuentran más dañadas (tonalidades más rojas), mientras que al norte y oeste se detectan raíces con mejor calidad de la madera (tonalidades verdes y amarillas) Es un resultado propio de las zonas urbanas, en las que los pavimentos y la realización de obras dañan las raíces, sin embargo, el ejemplar mantiene una buena densidad y distribución de su sistema radical (en las zonas sin limitación se establece un buen número de conexiones en distancias comprendidas entre los 4, 5 y 6 m, disminuyendo su número a los 7 – 8 m de distancia) Por lo que no presenta problemas significativos en este sentido.

Imagen 18. Realización de la tomografía de raíces a través de un sensor móvil instalado sobre una pértiga. En verde puntos de detección de raíces.

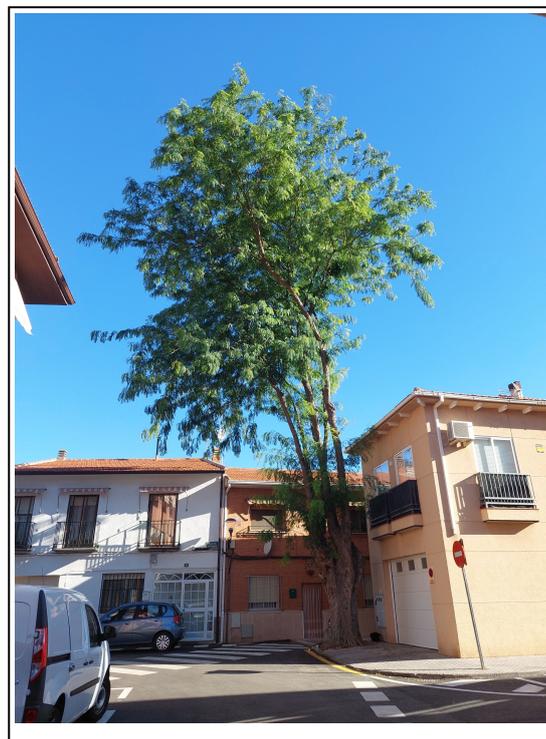
FOTO:

Edad relativa	1. joven 2. adulto 3. maduro 4. viejo 5. senescente
Estructura	Ejemplar parcialmente desestructurado por antiguo terciado realizado a 3 m de altura. El tronco se presenta grueso y vigoroso, siendo la principal característica del árbol la proyección vertical de sus ramas que llegan a superar la altura de los edificios contiguos (vela elevada, brazo de palanca)
Histórico de actuaciones	Antiguo terciado a 3 m Podas antiguas que eliminaron ramas de los cimales principales Poda antigua que eliminó 2 cimales de los 5 que conformaban la copa del ejemplar
Posición relativa	Sin defectos
Posición aerodinámica	Vela elevada, gran brazo de palanca debido a la altura que alcanzan las ramas Realizar estudio de vientos

Raíces	Tomografía de raíces, para comprobar si han sufrido daños. Suelo compactado y pavimentado que dificulta la oxigenación
Cuello	
Tronco	En la cruz se detectan heridas con oquedades y pudrición interna, a consecuencia de la pérdida de 2 cimales principales. Se debe realizar tomografía para comprobar el estado interno de la madera. El árbol ha desarrollado buenas paredes residuales alrededor de las heridas Presenta potentes cordones cambiales que soportan la estructura del árbol.
Ejes/brazos	Ramas excesivamente altas, con una gran proyección vertical (brazo de palanza elevado) Abundante presencia de reiterados con anclajes dudosos, dando un aspecto desorganizado a la copa.
Copa	1.Escasa 2. Normal 3. Densa 4. Equilibrada 5.Descompensada Muy elevada
Otros	Lateralidad, desadaptación, gradiente, Coef. Ahilamiento, casos rotura cercanos / similares, inclinación, dimensión copa, histórico roturas

Viento	Resonancia, aislado/ grupo, Posible encajonamiento del viento en vial confrontado con acacia
Carga sobre defecto	1.Ninguna 2.Escasa 3.Moderada 4.Significativa Ramas con excesiva altura vulnerables a la acción del viento
